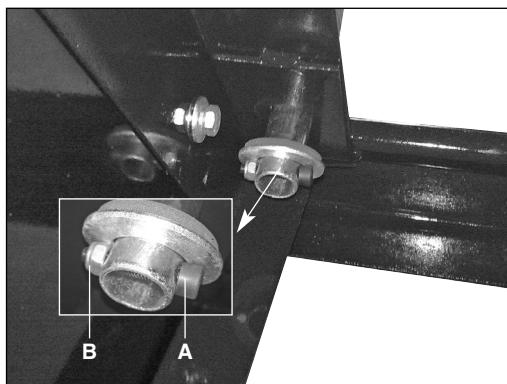
The guide tube of the resetting spring (see fig. 9 in the operating instructions, or paragraph 7.2) will no longer be secured with a split pin, but instead with a screw (A) and a self-locking nut (B). This prolongs the lifespan of the appliance. Please note that the screw connector must always be remounted as shown in the picture each time the saw blade is replaced, before use of the appliance.
